Oggetto: Perizia estimativa Appartamento sito nel Fabbricato ATER n.392 sito in via Bernardino Marinucci n.1 identificato al NCEU di L'Aquila al Fg.102 p.IIa n.3336 sub.18 e cantina indenticata al fg.102 p.IIa 3336 sub.7 ai sensi del regolamento per la stima e alienazione del patrimonio immobiliare dell'Ater di L'Aquila non avente finalità di ERP

- Identificazione ATER: Fabbricato 392 – Utenza n°2436
- Localizzazione dell'immobile: via Bernardino Marinucci n.1, L'Aquila (AQ)
- Dati catastali: Appartamento Fg.102 p.IIa n.3336 sub.18 Interno 9 piano 2 - Cantina fg.102 p.IIa 3336 sub.7.
- Classamento Appartamento: Rendita: Euro 852,15 Zona censuaria 1, Categoria A/3, Classe 6, Consistenza 6 vani
- Dati di superficie appartamento: Totale: 126 mq Totale escluse aree scoperte: 126 mq
- Classamento Cantina: Rendita: Euro 48,81 - Zona censuaria 1 - Categoria C/2, Classe 5, Consistenza 7mq
- Dati di superficie cantina: Totale: 9 mq

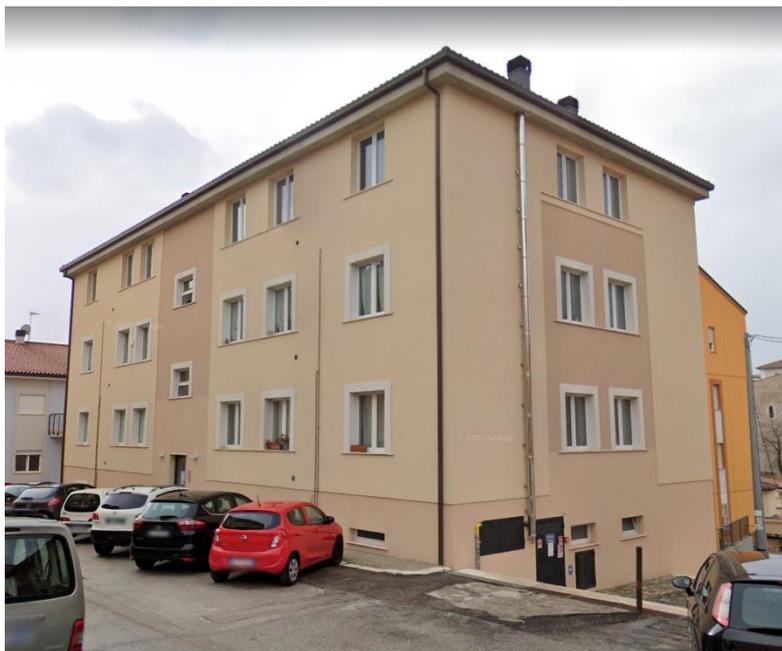
Fabbricato ATER 392 anno 2023

L'edificio è stato danneggiato dagli eventi sismici del 2009 e la sua riparazione è stata finanziata con Contributo Definitivo del 23/06/2015 prot. n°419702 per un importo lavori di 1.151.790,40 Euro. L'intervento di sostituzione edilizia di cui alla S.C.I.A. prot. n°54143 del 23/05/2017 è consistito nella demolizione del vecchio edificio in muratura e la ricostruzione di un nuovo fabbricato in Cemento Armato composto da 4 piani fuori terra. Nel 2019 sono stati ultimati i lavori di cui alla Comunicazione di Fine Lavori prot. n° 85598 del 09/08/2019. Inoltre, con prot. 113181 del 24/10/2019 è stata presentata la Segnalazione Certificata di Agibilità a conclusione della pratica di ricostruzione post-sisma 2009.

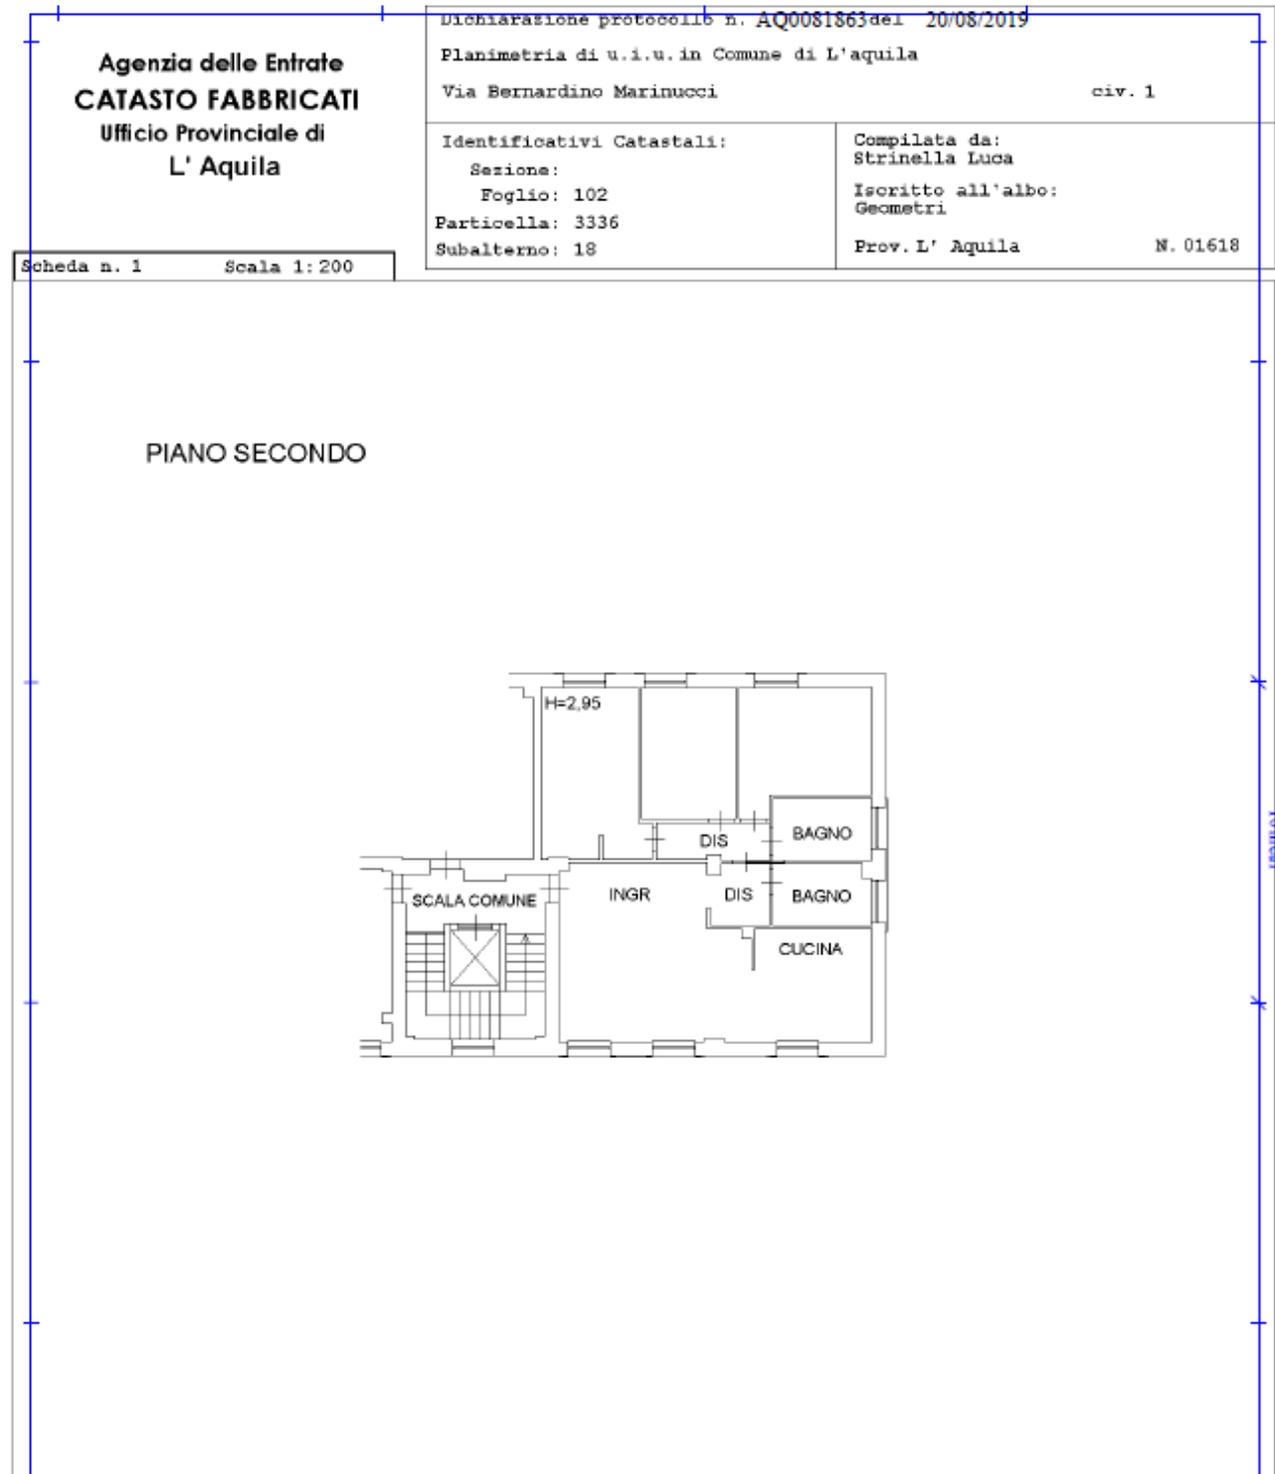
PLANIMETRIA CATASTALE APPARTAMENTO SUB.18

L'alloggio di 126mq è ubicato al secondo piano, servito da ascensore e scala condominiale. L'ingresso all'appartamento avviene dal soggiorno, esposto a sud-est, che insieme alla cucina forma un unico ambiente. Attraverso un disimpegno si accede al bagno e al disimpegno della zona notte, il quale permette l'accesso a tre camere da letto e un bagno. L'altezza dell'interpiano è di 2,95m. La tipologia delle rifiniture e dei pavimenti adottati è di tipo economico. Tutte le stanze dispongono di finestre con telaio in PVC e doppio vetro e i rapporti aeroilluminanti risultano soddisfatti. Tutti gli impianti (elettrico, radiotelevisivo ed elettronico, riscaldamento, idrico sanitario, gas, ascensore) risultano presenti e in buono stato di manutenzione.
